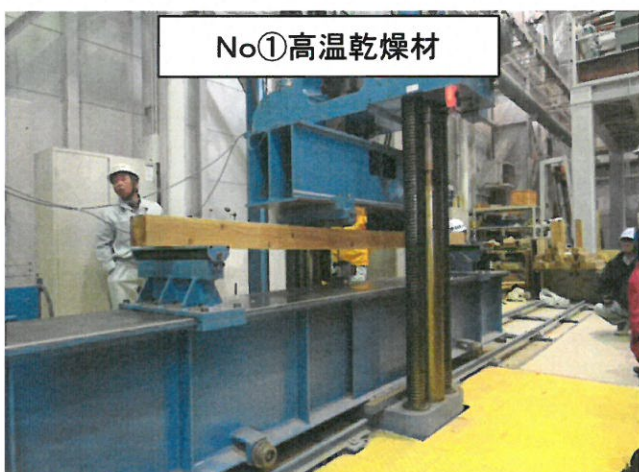
No①高温乾燥材

曲げ強度試験の状況

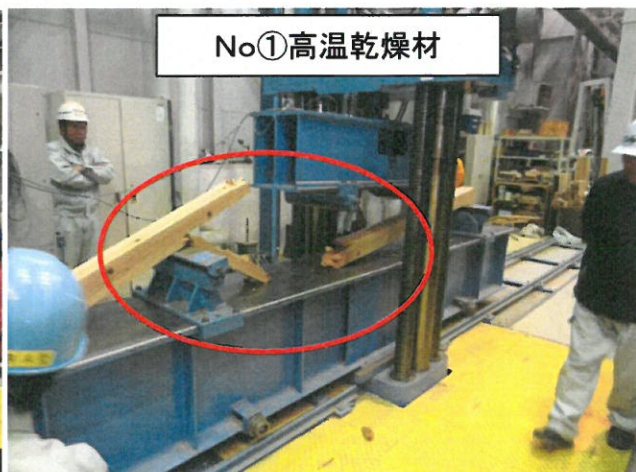
No①高温乾燥材

破壊した瞬間

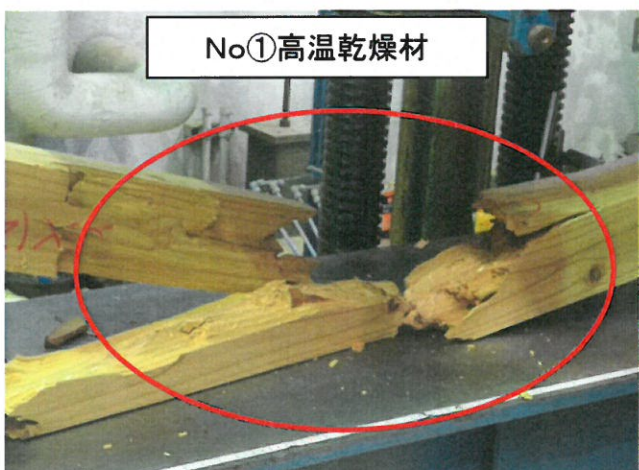
No①高温乾燥材

破壊された断面の状況

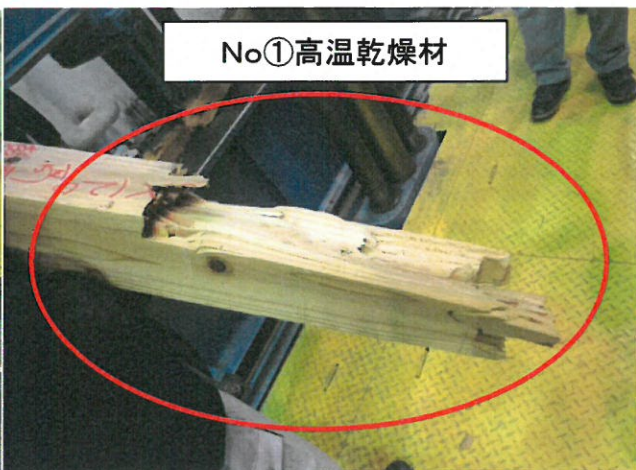
No①高温乾燥材

破壊された断面の状況

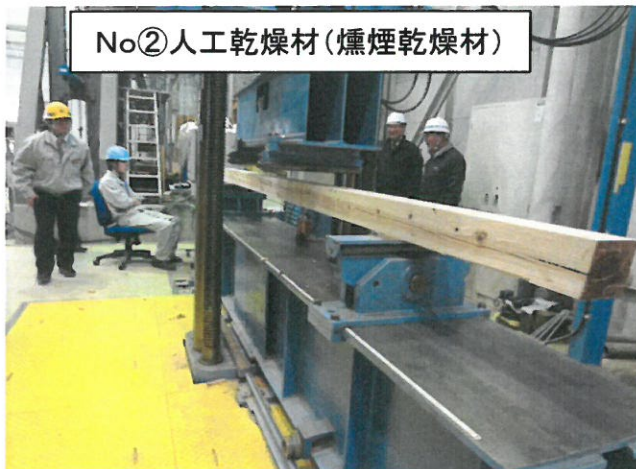
No②人工乾燥材(燻煙乾燥材)

曲げ強度試験の状況

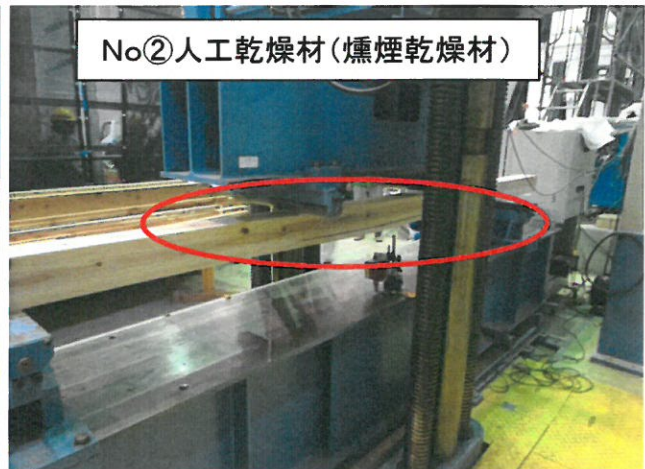
No②人工乾燥材(燻煙乾燥材)

繊維(水平)方向に破壊された木材の状況

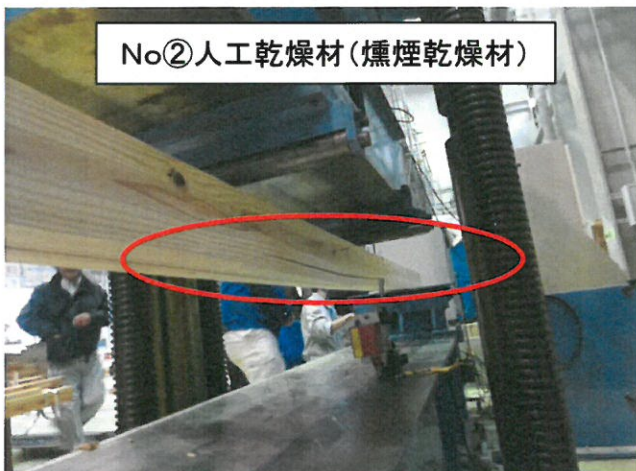
No②人工乾燥材(燻煙乾燥材)

繊維(水平)方向に破壊された木材の状況

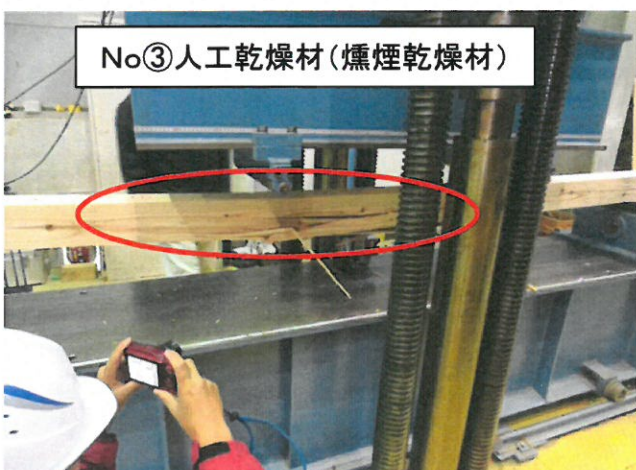
No③人工乾燥材(燻煙乾燥材)

繊維(水平)方向に破壊された木材の状況

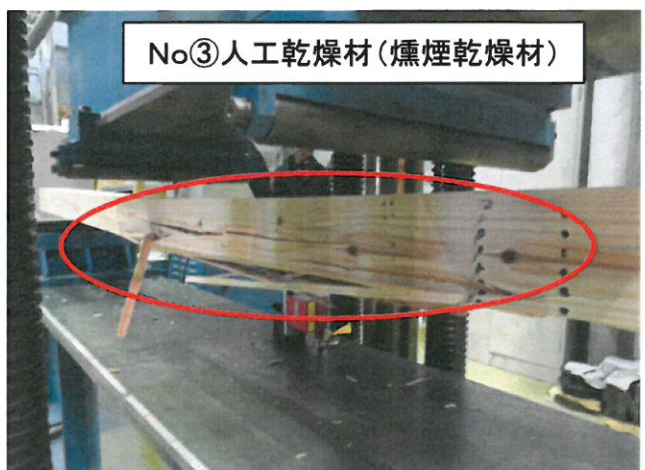
No③人工乾燥材(燻煙乾燥材)

繊維(水平)方向に破壊された木材の状況

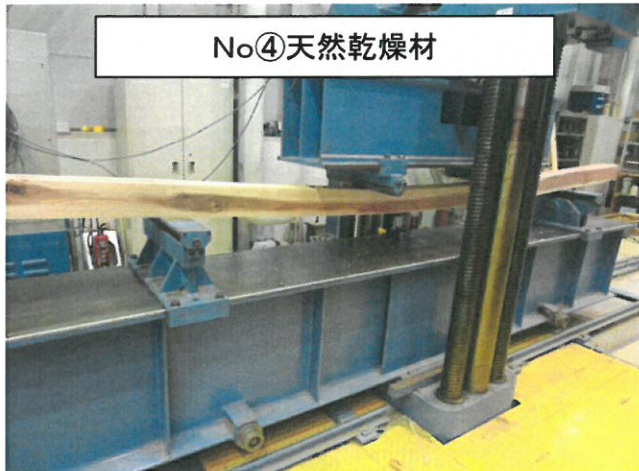
曲げ強度試験の状況

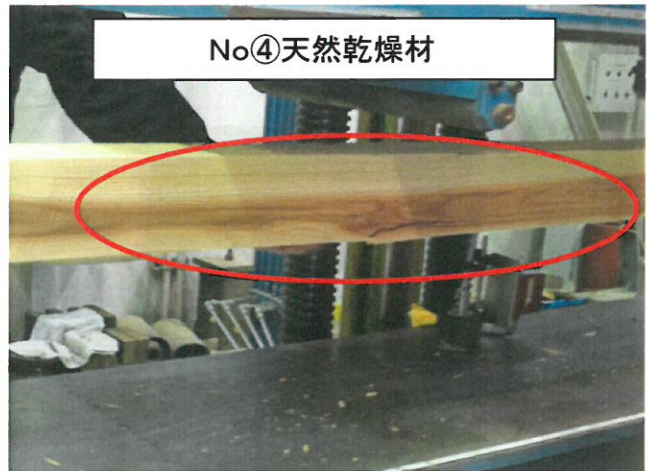
繊維(水平)方向に破壊された木材の

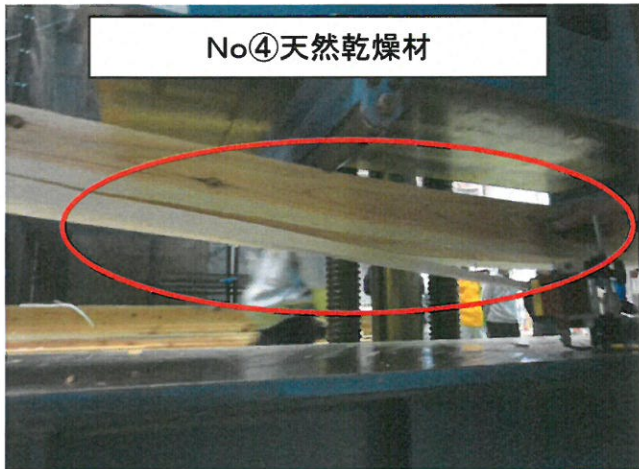
繊維(水平)方向に破壊された木材の

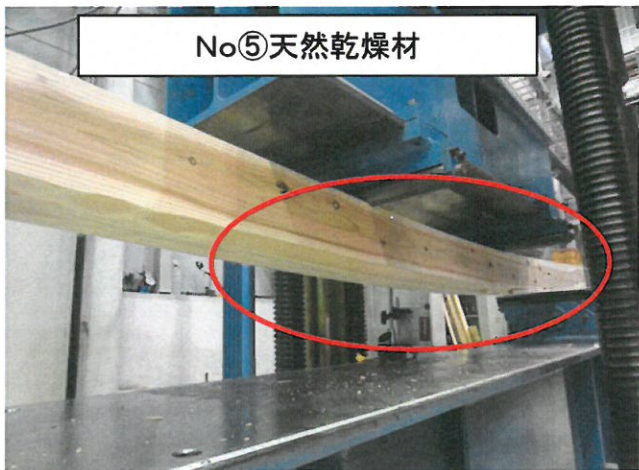
繊維(水平)方向に破壊された木材の

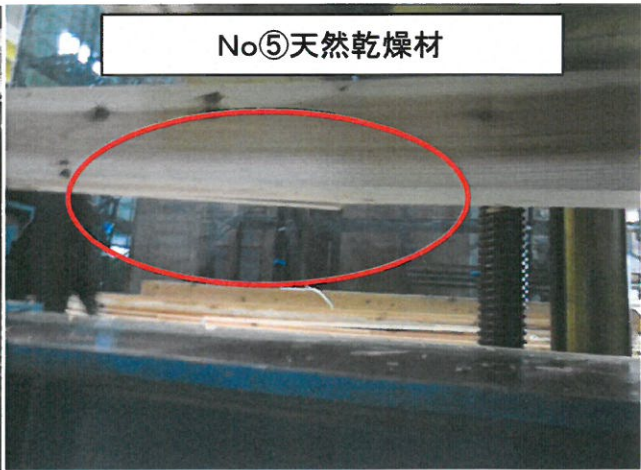
繊維(水平)方向に破壊された木材の

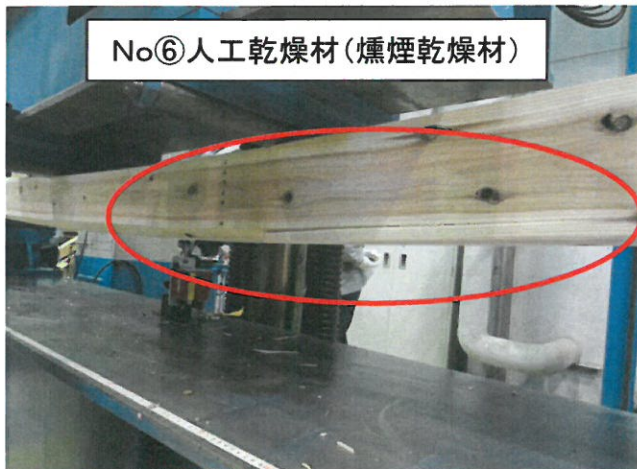
No⑥人工乾燥材(燻煙乾燥材)

繊維(水平)方向に破壊された木材の

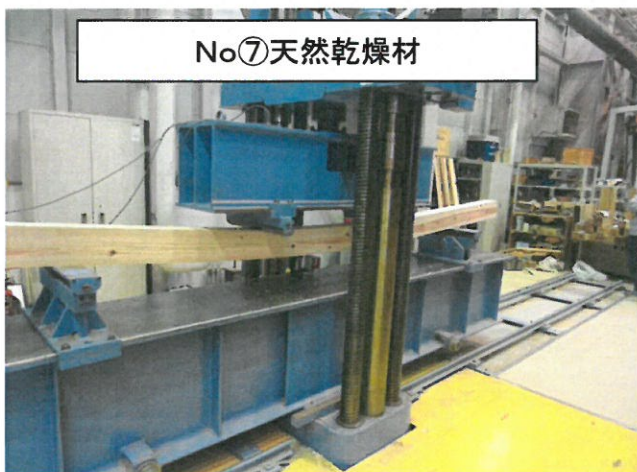
No⑦天然乾燥材

曲げ強度試験の状況

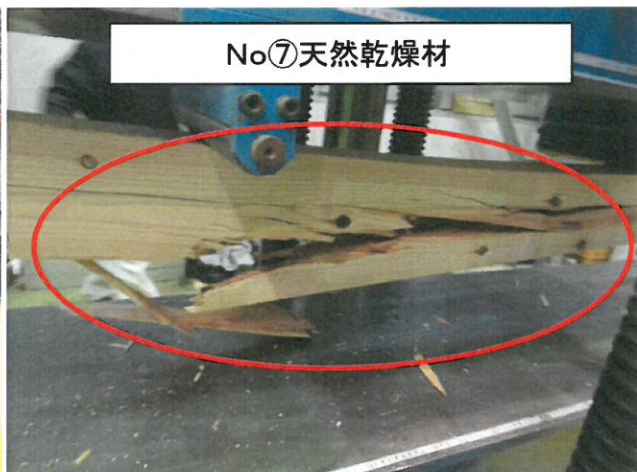
No⑦天然乾燥材

繊維を横断するように破壊された木材の状況

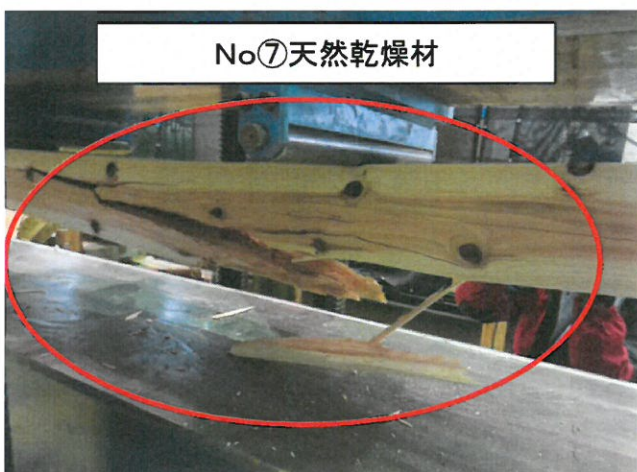
No⑦天然乾燥材

繊維を横断するように破壊された木材の状況

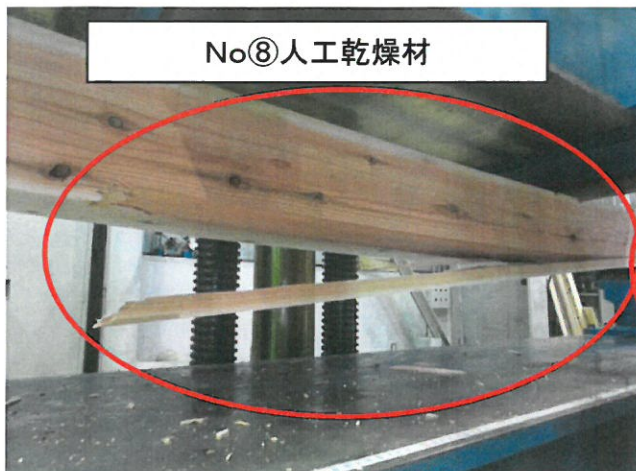
No⑧人工乾燥材

繊維(水平)方向に破壊された木材の

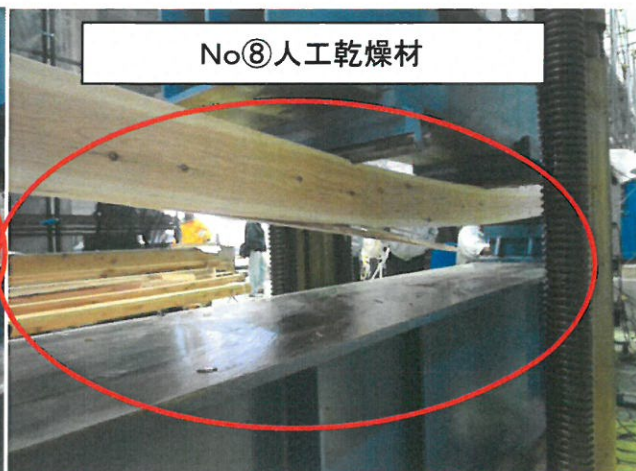
No⑧人工乾燥材

繊維(水平)方向に破壊された木材の

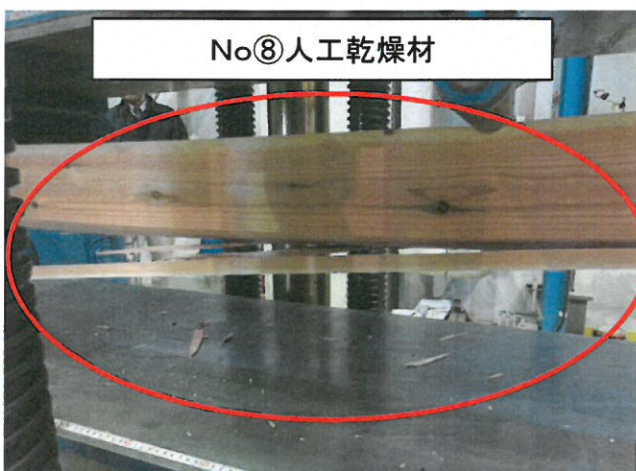
No⑧人工乾燥材

繊維(水平)方向に破壊された木材の

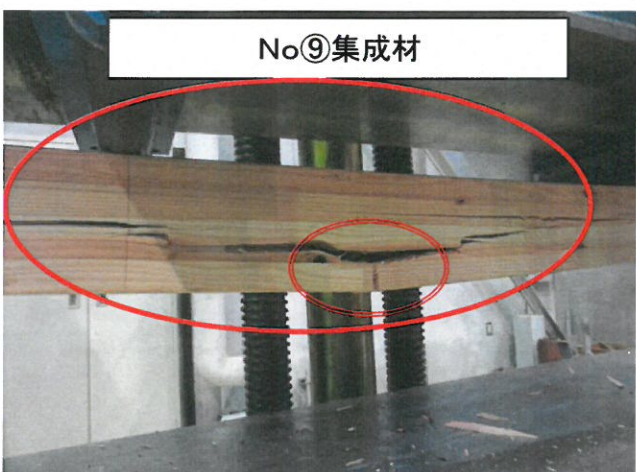
No⑨集成材

ラミナ材のジョイントから繊維(水平)方向に破壊された木材の状況

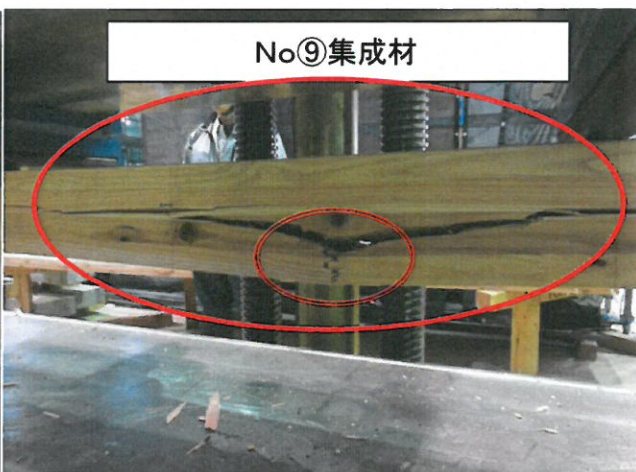
No⑨集成材

ラミナ材のジョイントから繊維(水平)方向に破壊された木材の状況
